## **Terenowe badania funkcjonowania przepławki dla ryb na zbiorniku Michalice**

*Robert Kasperek*

*Mirosław Wiatkowski*

## Field Studies of Fish Pass Operation on Michalice Reservoir

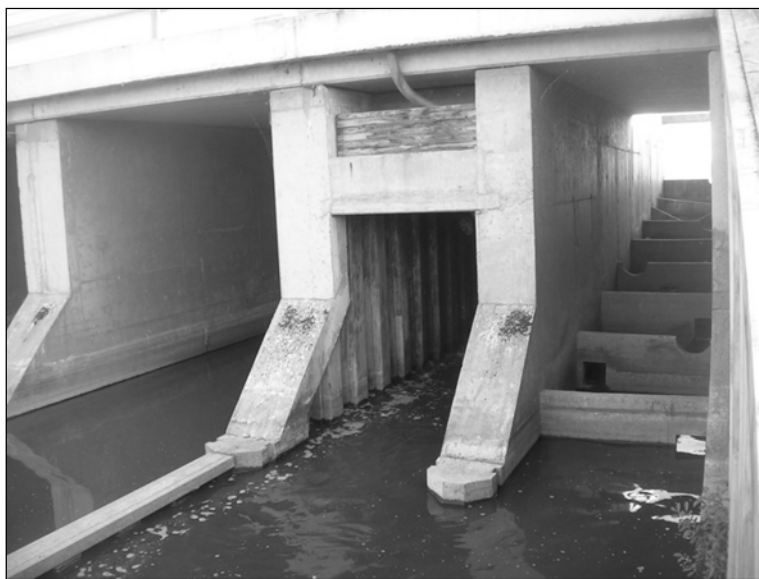
Przepławka Michalice (rys. 2) jest konstrukcją żelbetową, składa się z ośmiu komór o wymiarach  $2 \times 2 \text{ m}$ , przedzielonych przegrodami o wysokości 1,15 m. W górnej części przegród wykonano przelewy o kształcie kołowym bądź trójkątnym, natomiast w dolnej części przegród są prostokątne otwory dla migracji ryb, o wymiarach  $0,34 \times 0,36 \text{ m}$ . W przegrodach sąsiadujących ze sobą otwory odpływowe są wykonane naprzemiennie, tak aby w każdej z komór była strefa spokojnej wody o małej prędkości przepływu do  $0,5 \text{ m} \cdot \text{s}^{-1}$ , gdzie ryby mogą odpoczywać. Natężenie przepływu wody kierowanego na przepławkę wg projektu powinno wynosić  $0,19 \text{ m}^3 \cdot \text{s}^{-1}$ , przy rzędnej płyty dennej na wlocie 152,75 m n.p.m., rzędnej wlotu do przepławki 153,25 m n.p.m., i normalnym poziomie piętrzenia NPP 153,50 m n.p.m. Spadek dna wszystkich komór jest rzędu 1‰, a różnica położenia zwierciadła wody między górnym i dolnym sta-

**Rys. 2.** Przepławka na zbiorniku Michalice (Foto M. Wiatkowski, 2007)

**Fig. 2.** Fish pass on Michalice reservoir (Photo M. Wiatkowski, 2007)

- Przelewy kołowe w przegrodach między komorami są nie zatopione i działają prawidłowo.
- Dno komór jest betonowe. Autorzy zalecają jego wyłożenie materiałem rzeczny z Widawy - przyjaznym dla ryb – tj. piaskiem, żwirem i otoczkami.

Reasumując, należy stwierdzić, że ostatnie obserwacje autorów z czerwca i lipca 2008 r. na przepławce Michalice wskazują, że jej skuteczność jest niewielka. Głównymi przyczynami są za małe głębokości wody na wejściu do przepławki od dolnej wody oraz w komorach, a także za niskie jej zasilanie lub jej brak. Jest to bardzo ważne w okresie wędrówek oraz tarła ryb.

Wg autorów gospodarka wodna na zbiorniku Michalice powinna uwzględniać również niezbędne zapotrzebowanie przepławki w wodę, szczególnie w ww. okresach.

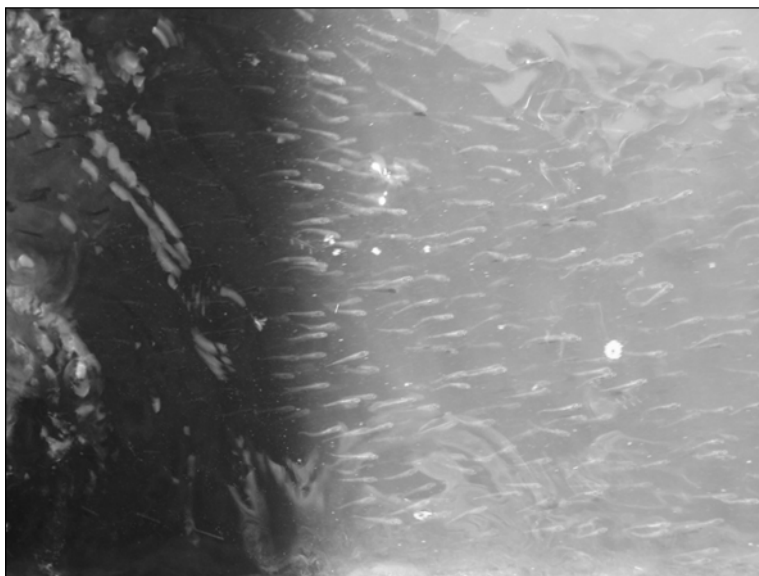
**Rys. 3.** Ryby na wejściu do przepławki Michalice od wody dolnej (Foto R. Kasperek, 2008)

**Fig. 3.** Fishes on entry to Michalice pass from tail water (Photo R. Kasperek, 2008)
